## REŠTAUROVANIE PRVEJ OPONY Z NÁRODNÉHO DOMU V TURČIANSKOM SVÄTOM MARTINE OD AUTORA KARLA VÍTĚZSLAVA MAŠKA

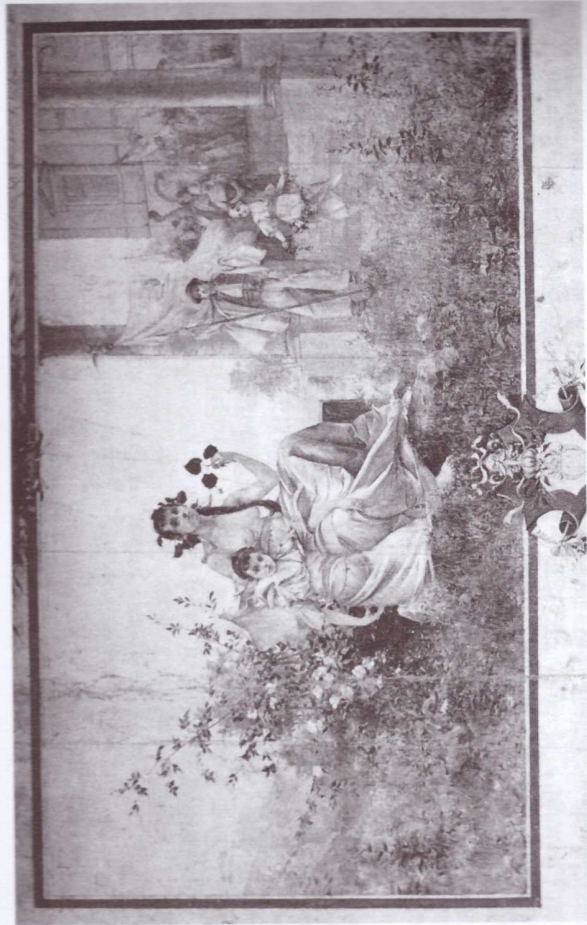
Obr. 1. Opona Karla V. Maška z roku 1891. Fotoarchív J. Doricu. Foto F. Šišková

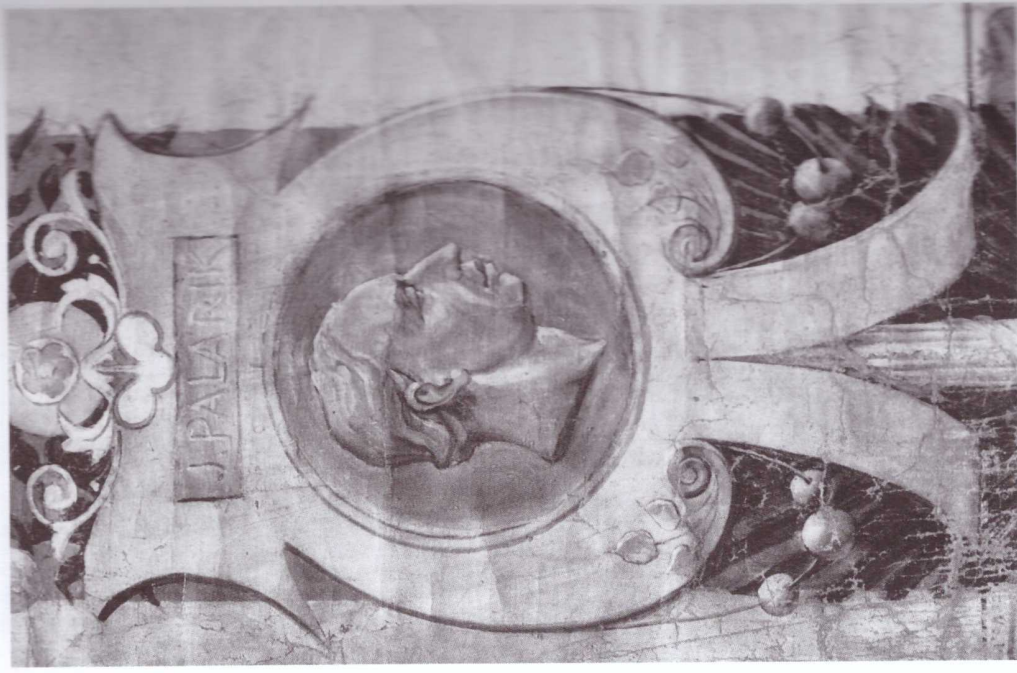
Obr. 2. Detail opony Karla V. Maška, portrét J. Palárika. Fotoarchív J. Doricu.

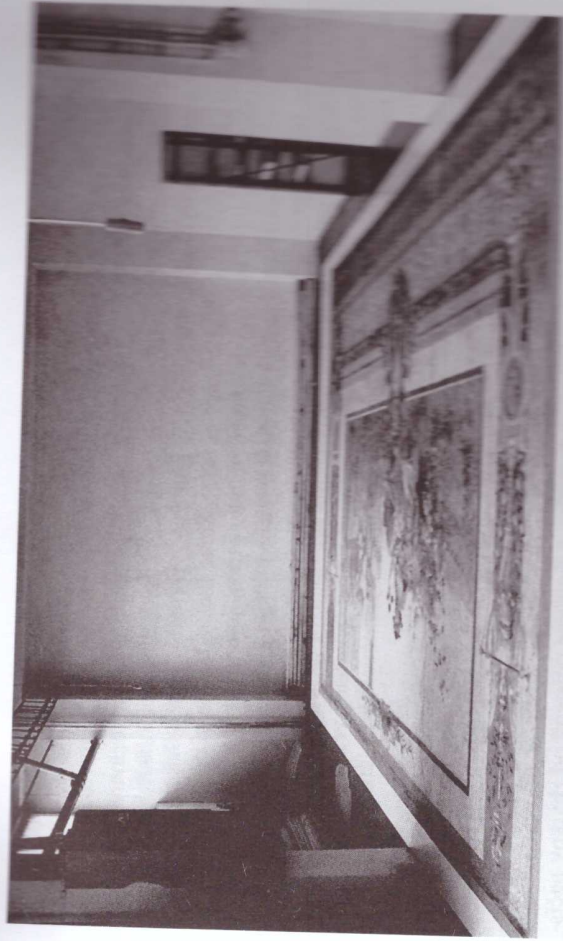
Obr. 3. Opona Karla V. Maška počas reštaurátorských prác, po nažehľení na nové plátno. Fotoarchív J. Dobson

Jednou z najkomplikovanejších reštaurátorských prác bolo zabezpečenie pôvodného plátna Opony pred ďalším poškodením a to jej dubľovaním na nové plátno. Tak veľký formát sa nedal podliepiť bežne zaužívaným technologickým spôsobom, keďže nebolo možné kúpiť nové plátno monolitného rozmeru v potrebnej pracovnej veľkosti cca 6 x 8 m. Z tohto dôvodu bolo nutné vyriešiť zostavenie celého rozmeru nového plátna zložením z niekoľkých kusov menších plátien. Ďalej bolo nevyhnutné vyriešiť spojenie zostaveného

Na tento účel boli vyhotovené dva pomocné podrámy odlišných rozmerov, na ktoré bolo napnuté vyzrážané a vyzehlenené nové ľanové plátno. Plátno bolo následne nažlatinované a po jeho vytvrdnutí presne podľa potreby vyrezané. Takto boli pripravené dve širšie a tri užšie ideálne rovné plátenné plochy. Širšie plátna boli použité ako okrajové. Princíp bol v tom, aby strety nových plôch plátna sa navzájom prekryli v šírke cca 15 cm s tým, že v strede tohto preloženia prebiehal švík pôvodného plátneho obrazu. Navyše zvislé okraje novopripravených plátien boli stenčené zbrúsením do stratená. Na zlepenie takto poskladanej potrebnej novej plochy plátna bolo použité akrylové lepidlo 498 – 20 X od firmy Lascaux. Treba zdôrazniť, že lepenie musí byť vykonané veľmi rýchlo a presne, aby nedošlo k prílišnému prevlhčeniu nového nažlatinovaného plátna a tým jeho následnému zvlneniu.

Na takto pripravenú novú plátennú podložku i na zadnú stranu obrazu boli nanesené po dve vrstvy lepidla Beva 371.

Nalepenie Opony na nové plátno bolo vykonané ručne, zehlením. Zehlením bol zároveň vyrovnaný aj povrch Opony, ktorý bol v dôsledku už uvedených poškodení v minulosti zvlnený a pokrčený.
