## Restaurátorská zpráva

### Restaurování opony

divadelního spolku ochotníků obce Činěves

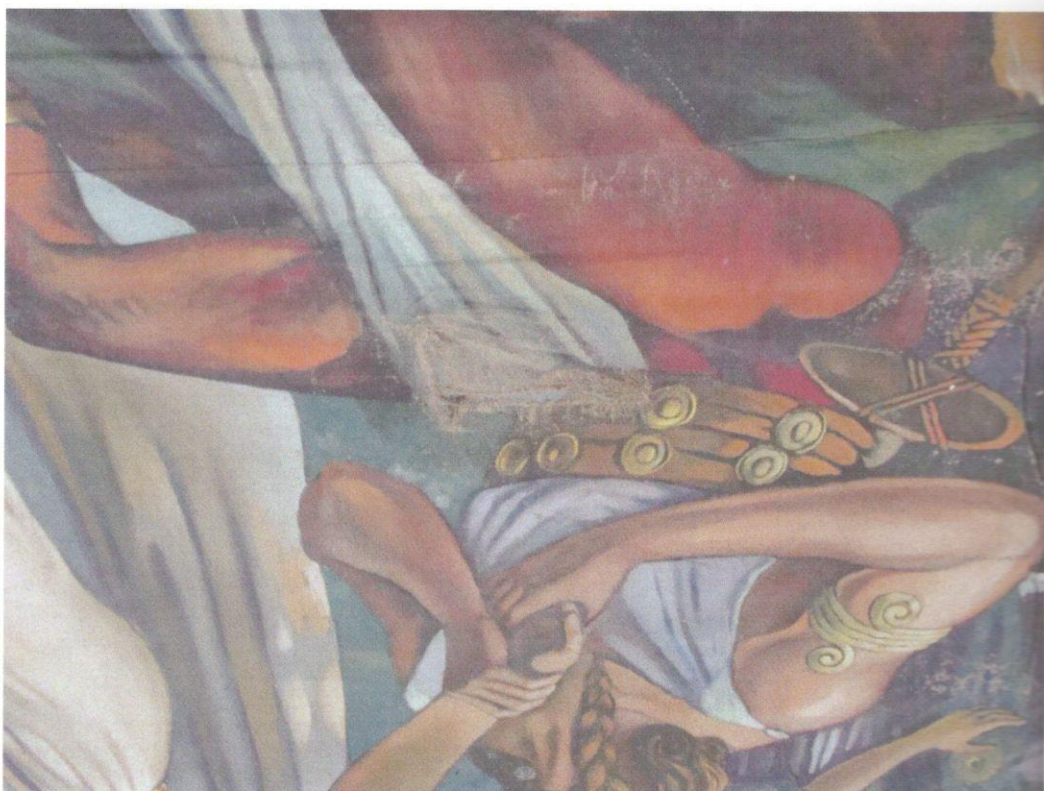
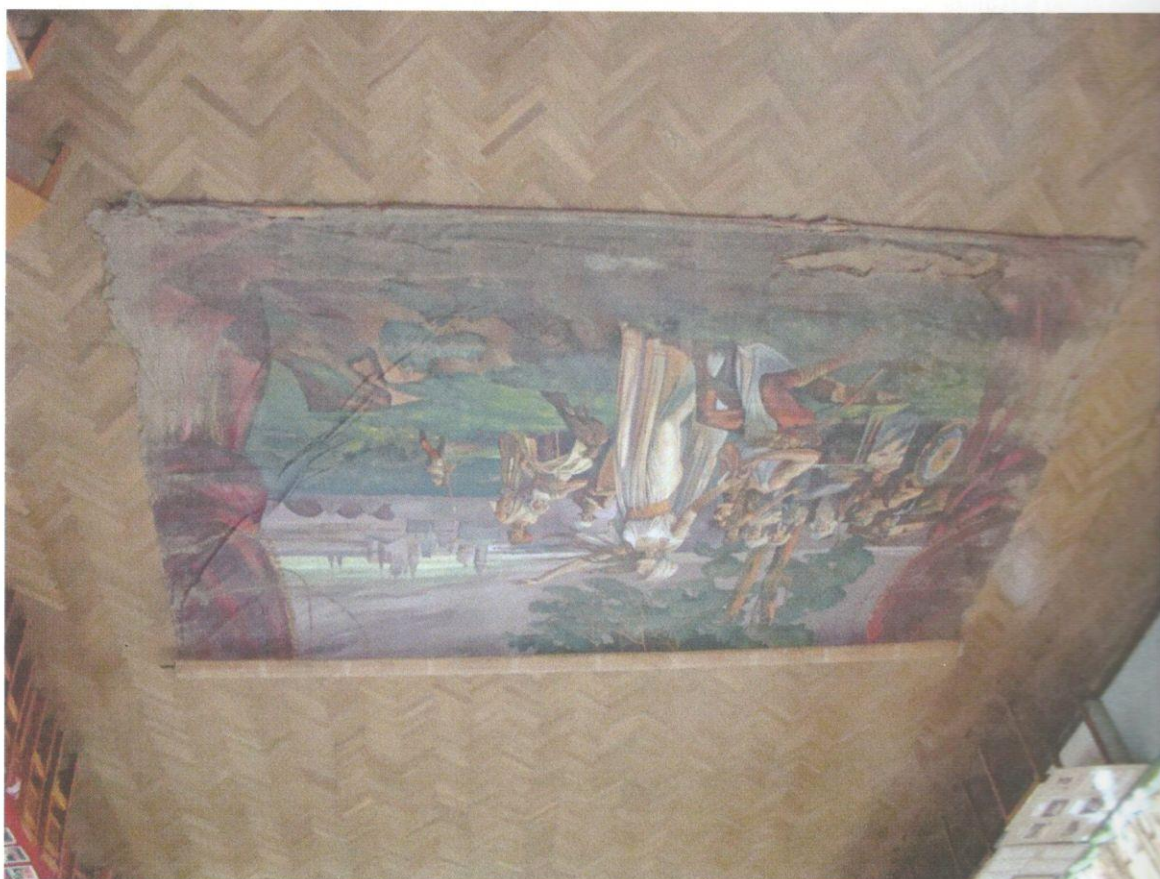
Barevná vrstva pokrytá silnou vrstvou prachových depositů byla lokálně uvolněná od plátně podložky, kde odpadávala v drobných ploškách, drobila se a byla sedřená.

Plátno bylo silně mechanicky poškozené, především při okrajích – protřené a poťhané.

Celkový pohled na oponu před restaurováním. Dole detail poškození – trhlina.

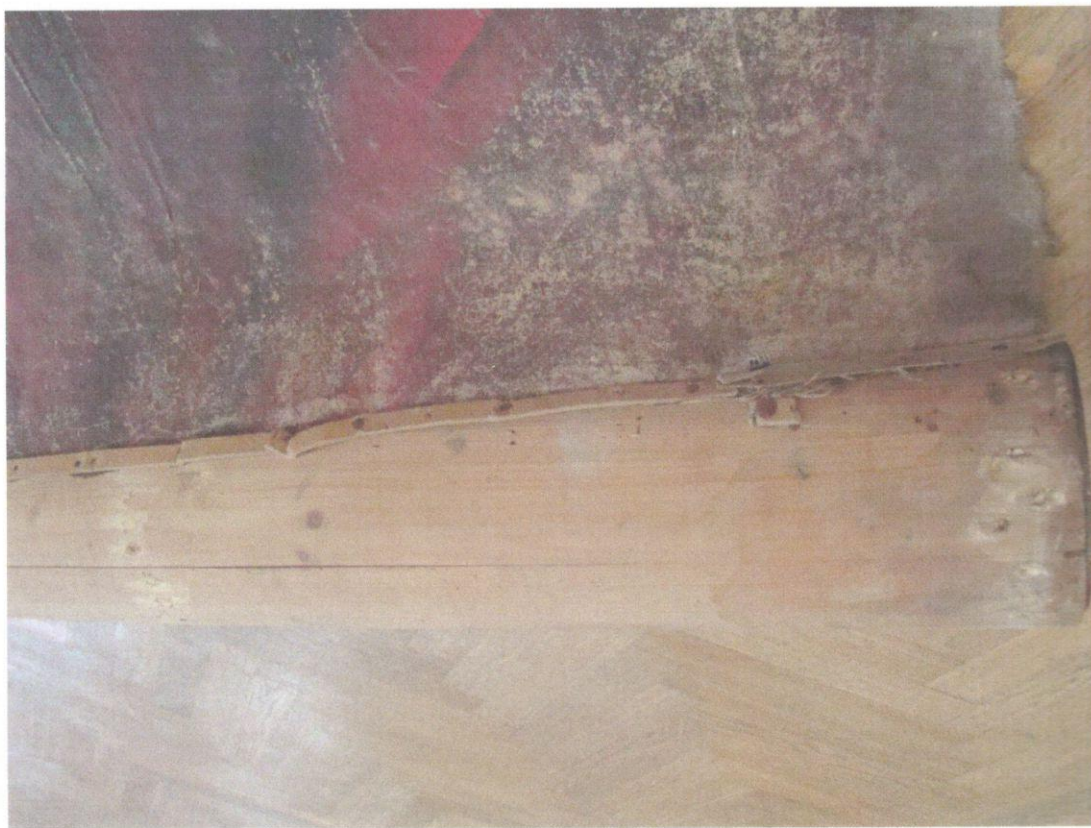
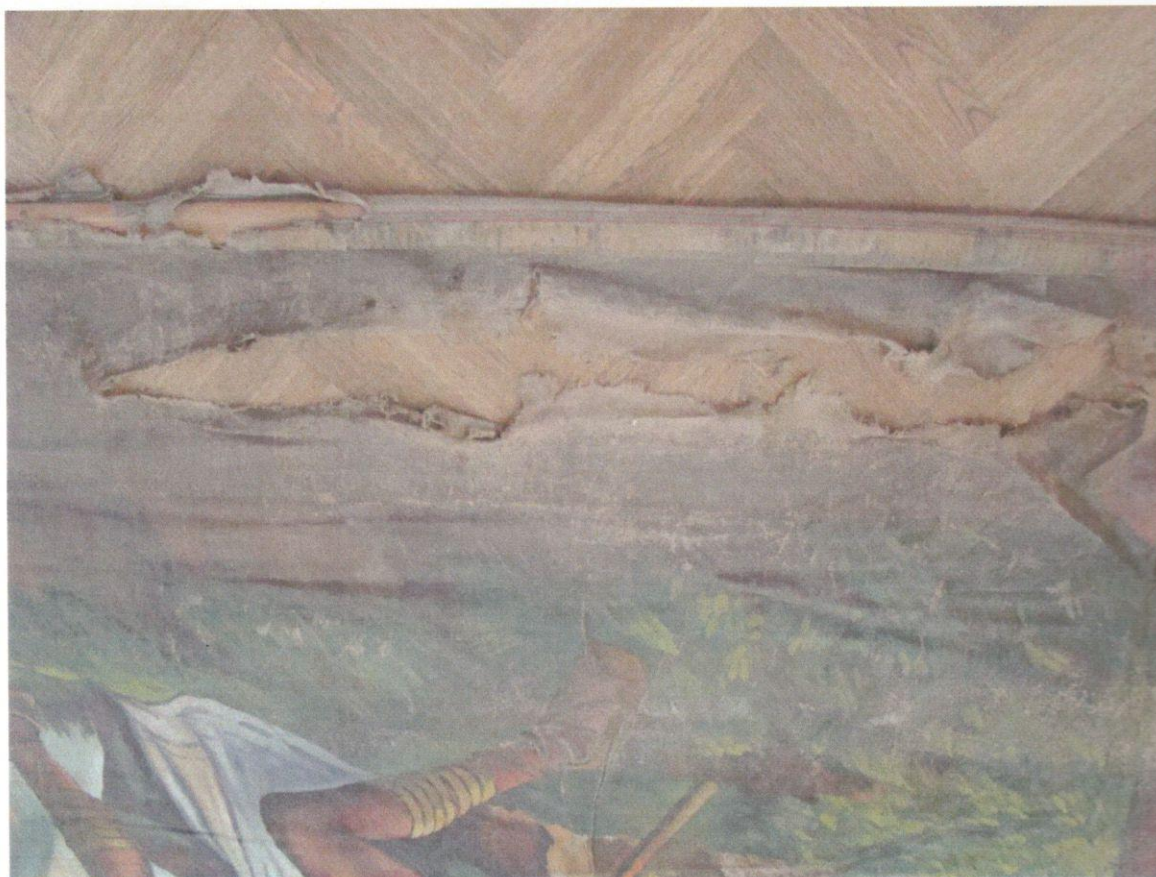
Velké trhliny při spodním okraji, dole detail uchycení na válci.

Po převozu do ateliéru byla opona odepnuta od dřevěných válců. Následovala úprava formátu opony a to odstříhnutím cca 15cm dekoru zcela destruované tkaniny s dekorem na spodním okraji opony. Poté byla opona po otočení na rubu vyžehlena, znovu očištěna gumováním nečistot plastickými gumami. Poté byly zhotoveny záplaty z netkané textilie a lepidla z rubové strany. Po vyčištění a vyžehlení a záplatování byla opona postupně tmelena pružným akrylovým tmelem v barvě podkladu, nejvíce při okrajích vpravo a vlevo, viz foto.

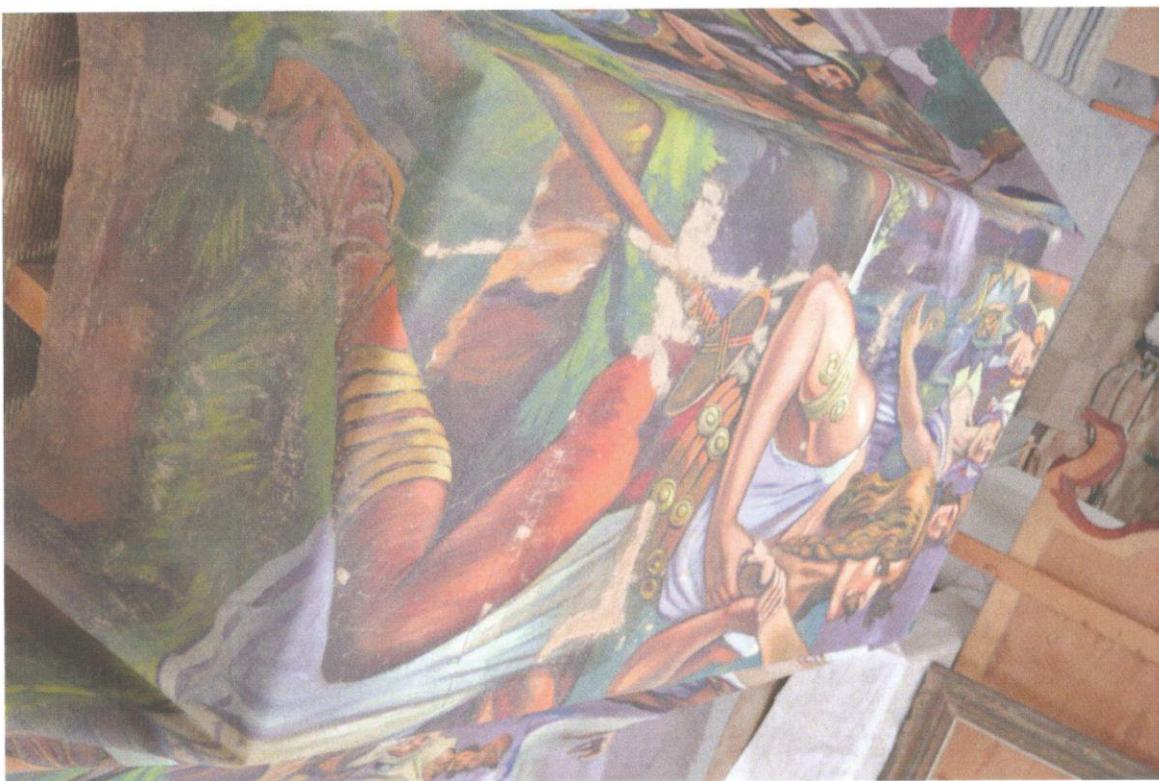
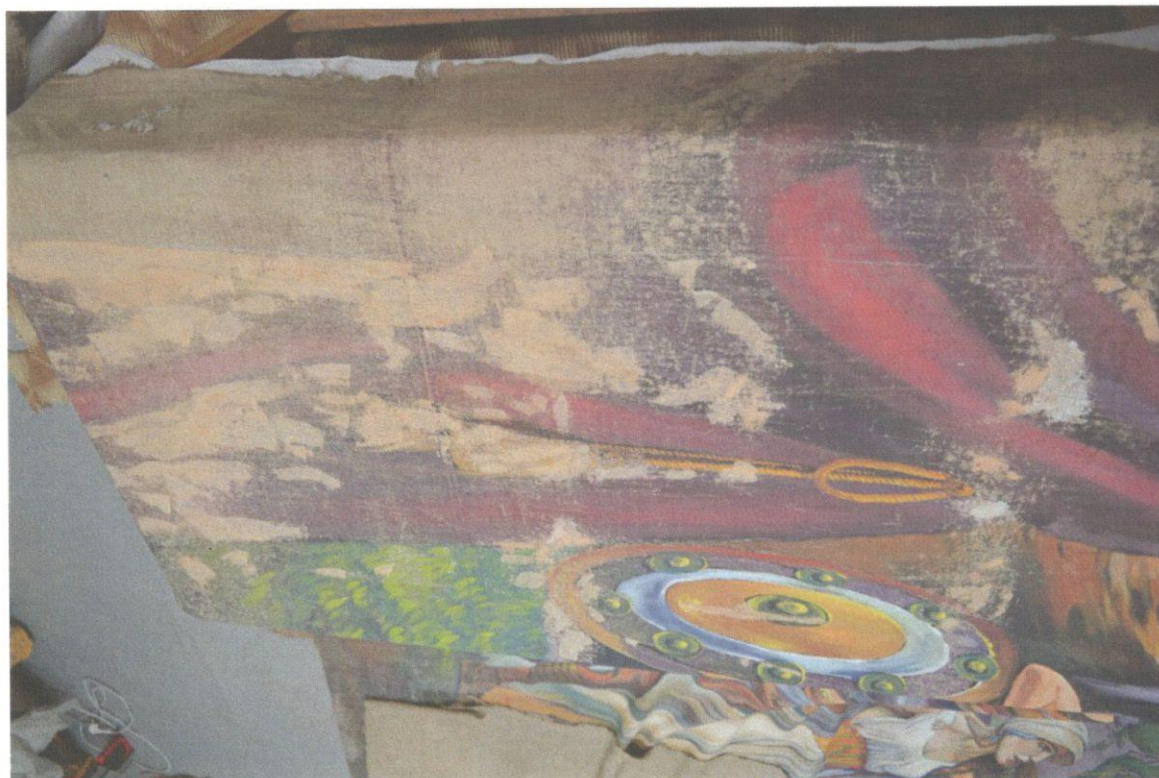
Stav po vyčištění a vyžehlení malby s postupem tmelení defektů.
